UNIVERSITATEA “VASILE ALECSANDRI” DIN BACAU
FACULTATEA DE INGINERIE
DOMENIU DE DOCTORAT: INGINERIA MEDIULUI

**“STUDII PRIVIND UTILIZAREA SISTEMELOR GEOGRAFICE
INFORMAȚIONALE PENTRU EVALUAREA FORMELOR DE EROZIUNE
HIDRICĂ PRODUSĂ DE CURGEREA RÂULUI SIRET ÎN SECȚIUNEA SĂUCEȘTI
– TAMAȘI, JUD. BACĂU”**

(REZUMAT)

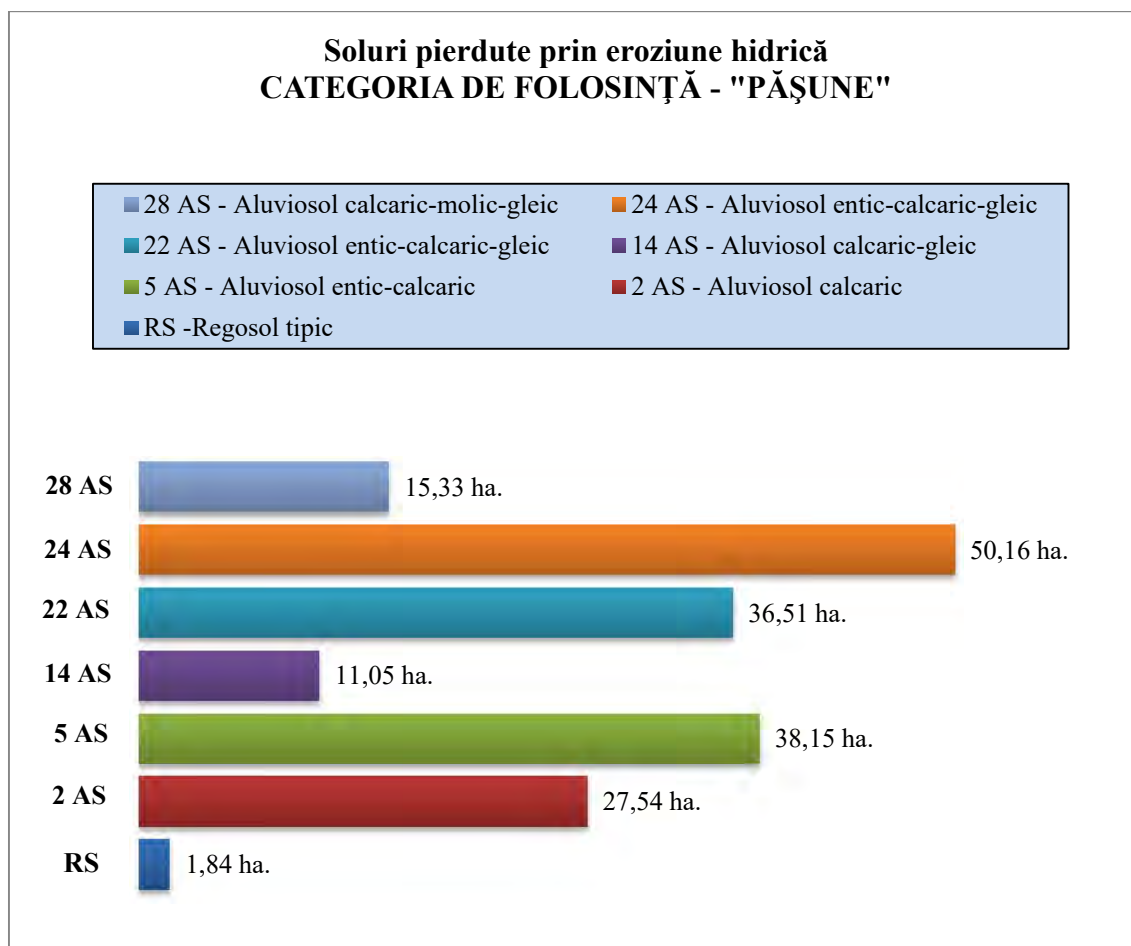
Figura 12-1. Solurile erodate prin eroziunea hidrică având categoria de folosință pășune în perioada 1989 – 2008, în secțiunea Săucești - Tamași.

Din zece unități de sol, având categoria de folosință pășune, doar șapte sunt afectate de eroziunea hidrică produsă în perioada analizată *Figura 12-1*.

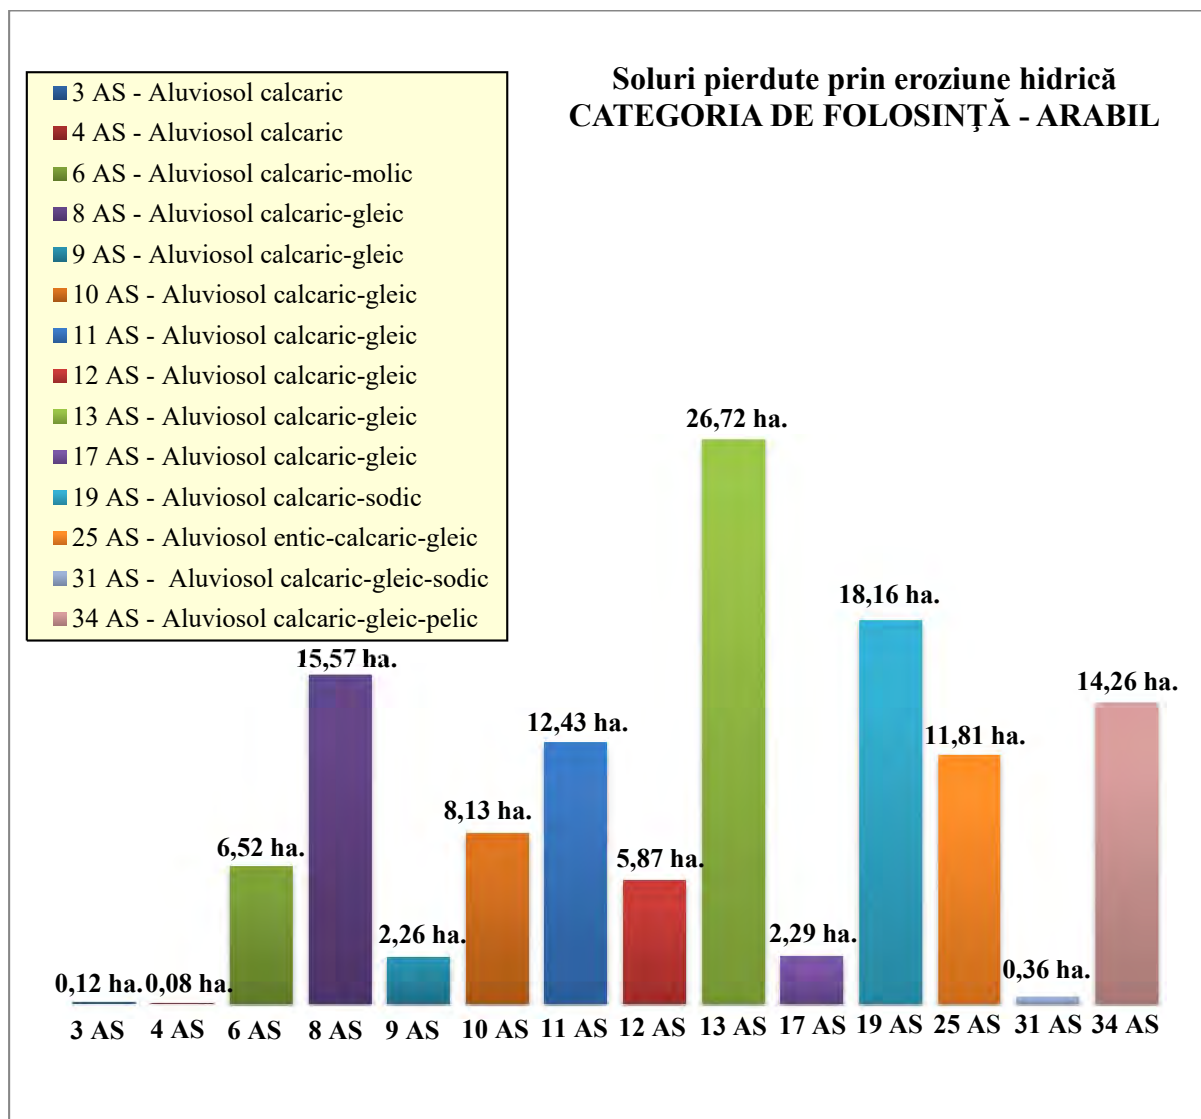
Figura 12-2. Solurile erodate prin eroziunea hidrică având categoria de folosință arabil în perioada 1989 – 2008, în secțiunea Săucești-Tamași.

Cea mai afectată suprafață de teren agricol, în urma eroziunii hidrice este pentru unitatea de sol 13.

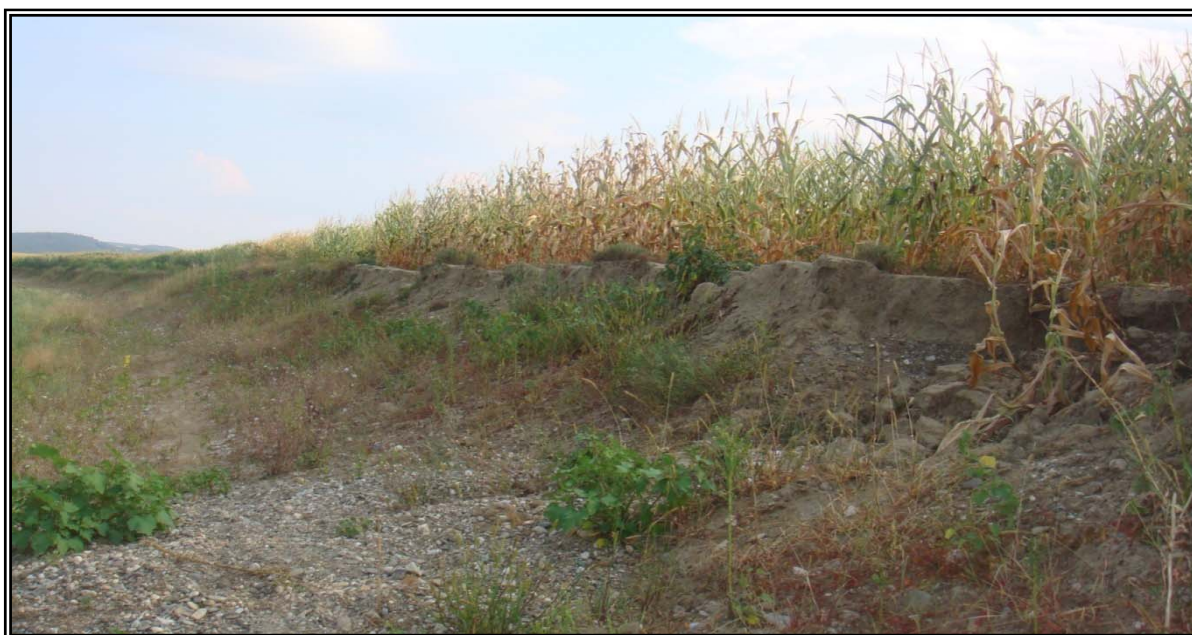
Figura 12-4. Efectele variațiilor litologice asupra terenurilor agricole.

În secțiunea cercetată nu există lucrări de îmbunătățiri funciare. Prezența pietrișurilor fluviale la mică adâncime determină o permeabilitate ridicată. Acest lucru induce în soluri o stare de secetă care provoacă, chiar și în anii cu precipitații normale, uscarea vegetațiilor cultivate. Imaginea din *Figura 12-4*, a fost surprinsă, în luna august a anului 2013, în secțiunea de curgere a râului Siret, Săucești – Tamași, la limita dintre o acumulare de agregate minerale și o terasă de teren agricol.

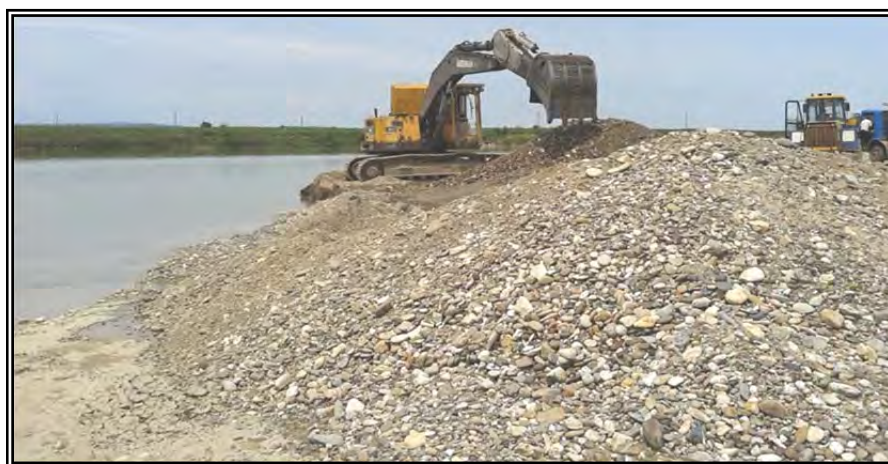
Figura 13-3. Excavator în plin proces de exploatare.

Astăzi exploatarea se realizează asupra agregate minerale, în scopuri economice fără însă a ține cont de problemele de mediu. În *Figura 13-3*, se prezintă un excavator în plin proces de excavare, având ca principal scop decolmatarea și reprofilarea albiei.

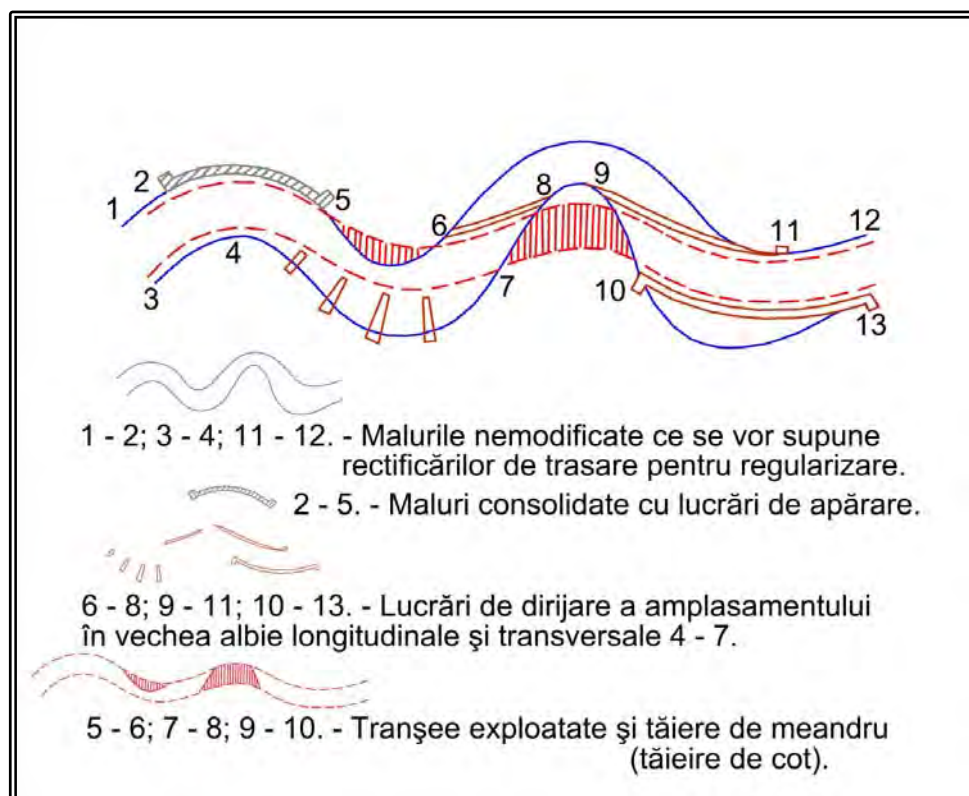
Figura 13-4. Schema primară a lucrărilor de regularizare (Dumitrescu and Popa, 1970).

Aceste metode de regularizare au un efect pe termen lung, cu influențe mari asupra viiturilor. Acest regim de regularizare este cel mai indicat după posibilitățile financiare locale.

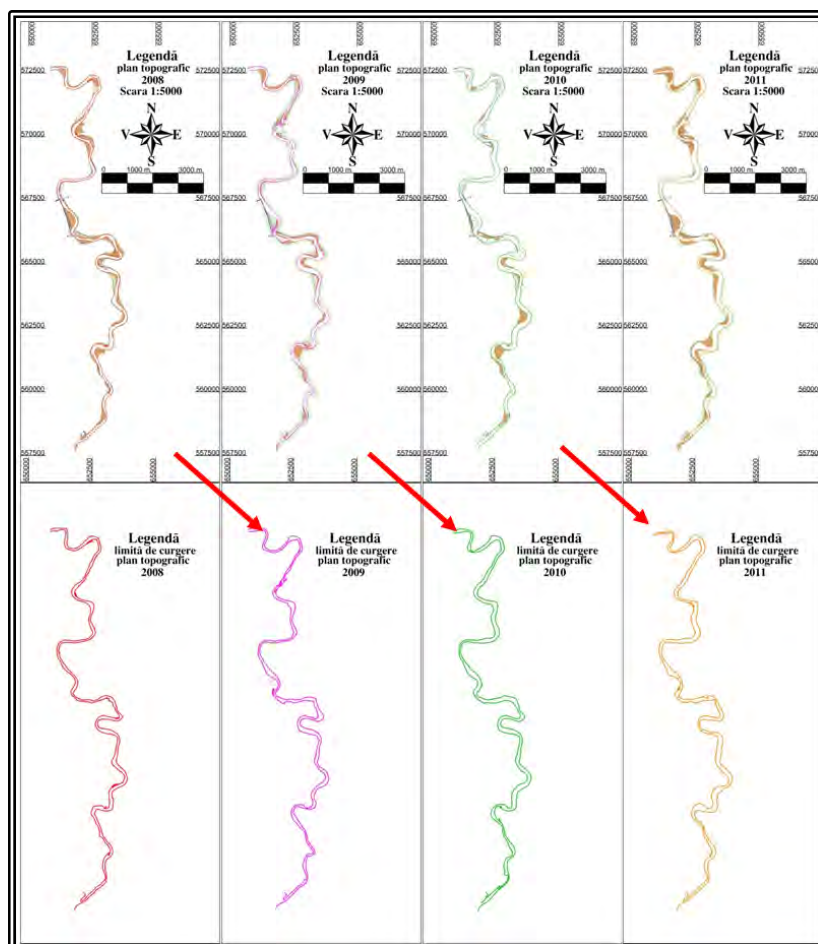
Figura 15-1. Prezentarea schemei de lucru folosită pentru compararea planurilor topografice.

În Figura 15-1 se prezintă metoda de lucru aleasă pentru identificarea evoluției de curgere a râului Siret. Pentru obținerea datelor propuse, s-au comparat limitele de curgere, cu planurile topografice pentru perioadele indicate de săgețile roșii. Studiile topografice au permis evaluarea râului Siret, nu numai din perspectiva eroziunii cât și a colmatărilor de agregate minerale.
